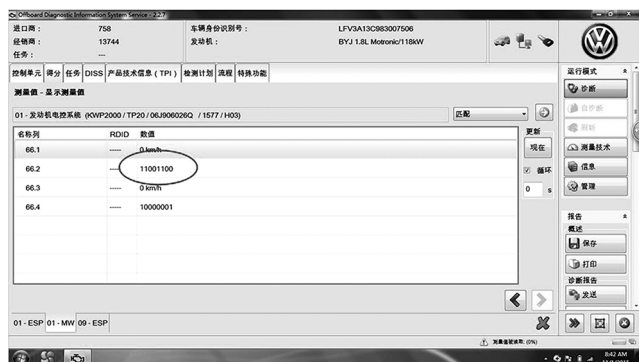
图 9

1. 读取离合器传感器数据流 (图 9) 得知, 离合器传感器数据已正常传入到中央电器控制单元 J519 中, 离合器传感器正常。

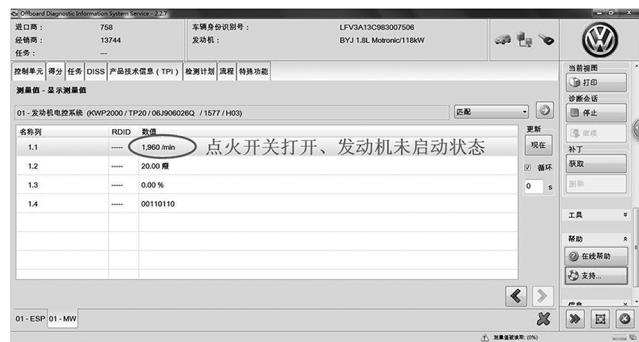
图 10 转速数据流

3. 在试车时发现仪表的发动机转速表有时波动, 检查发动机控制单元中转速数据流 (点火开关打开、发动机未启动状态) 发现发动机转速有时达到 1900 转 (图 10)。

4. 根据图 10 可知, 发动机未运转情况下, 发动机控制单元内偶尔有发动机转速信号, 发动机的转速信号由曲轴位置传感器输入计算机获得, 此时可以明确可能的故障点为四个方面: 曲轴位置传感器及触发轮故障、发动机控制单元故障、发动机控制单元供电接地、转速信号受外界干扰。

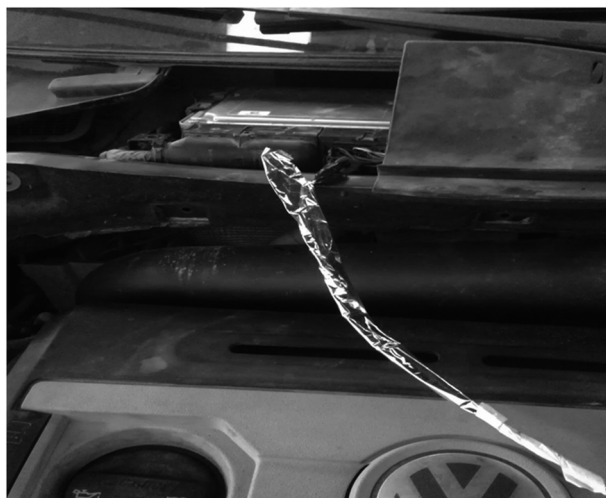
8. 此时, 故障点已经缩小了范围, 可以明确很有可能是曲轴位置传感器转速信号受外界干扰, 检查线束, 发现线束有细微破裂, 对发动机转速传感器的两根线束剔除更换并用锡箔纸屏蔽, 进行试车, 故障未再出现。
